# Maschinelle Bearbeitbarkeit von Accoya™

<b>Datum:</b>	16. November 2006
<b>Fassung:</b>	1.
<b>Stand:</b>	VERVOLLSTÄNDIGT
<b>Zahl der Seiten:</b>	10
<b>Berichtsanhänge:</b>	2

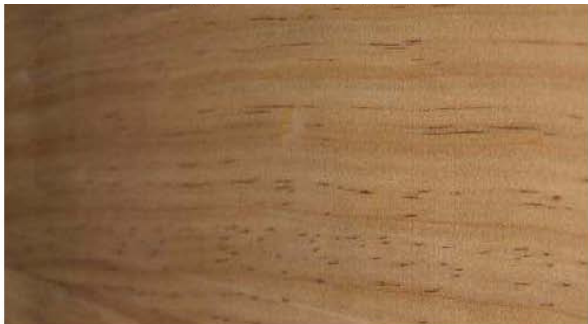
Gut, problemlos. Ganz geringfügige, mechanisch bedingte Beschädigung (Vorschubwalzen).

*Hobeln ergibt eine (sehr) glatte Oberfläche.*

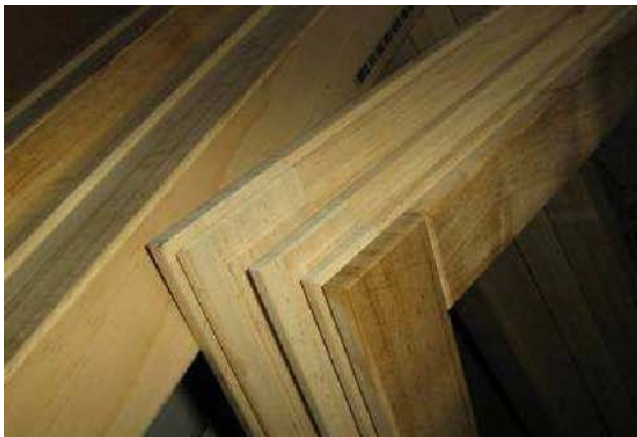
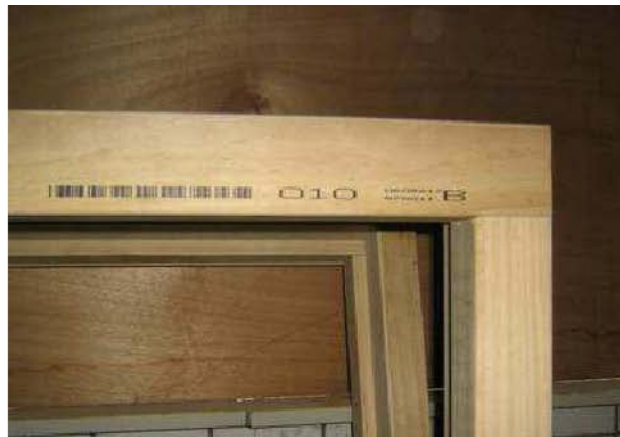
Das Holz fühlt sich bei der Bearbeitung gut an. Accoya™ wiegt relativ wenig und lässt sich dadurch im Vergleich zu anderen, häufig verwendeten (tropischen) Hölzern leichter verarbeiten.

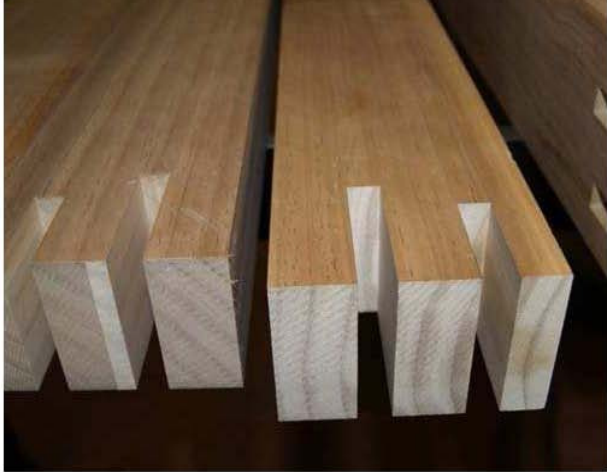
Die Oberfläche ist nach dem hirnsseitigen Profilieren glatt. Beim hirnsseitigen Profilieren muss mit Vorsicht vorgegangen werden, da es zu Absplitterungen kommen kann.

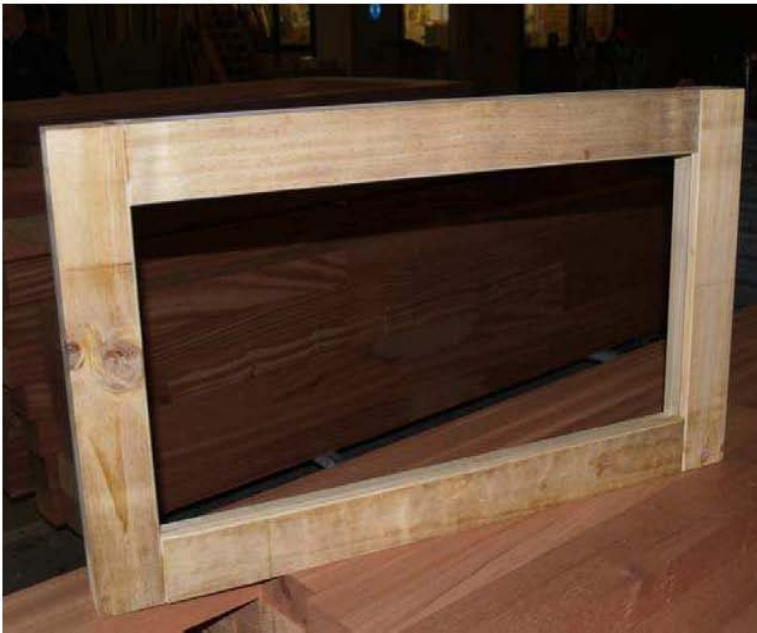
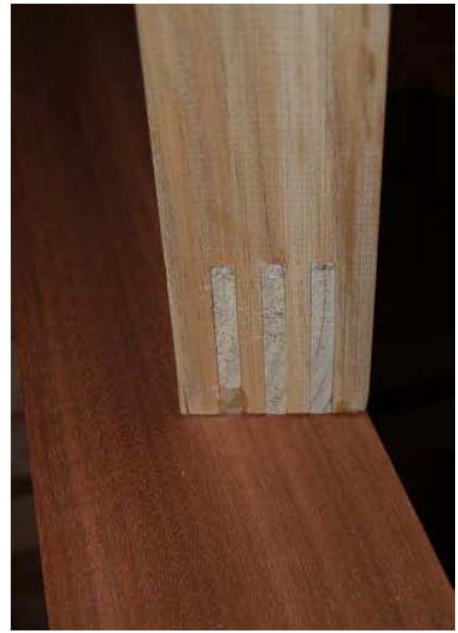
Das Ergebnis der maschinellen Bearbeitung von Accoya™ und der Fensterrahmenfertigung ist gut wie auch schön.
